SGS Germany GmbH

Prüfbericht Nr.: G1GR0001

Kunde:	PrintoLUX GmbH
Prüfling:	Materialproben
Aufgabenstellung:	Umwelttest
Hersteller:	PrintoLUX GmbH
Test Spezifikation(en): [abgedeckt durch die Akkreditierung]	IEC 60068-2-52, Prüfung Kb: Salznebel zyklisch (Natriumchloridlösung)
Ergebnis:	Die Prüfung wurde durchgeführt. Eine Veränderung an den bedruckten Oberflächen konnte mit freiem Auge nicht festgestellt werden. Eine weitere Beurteilung der Prüflinge wurde durch den Auftraggeber nicht beauftragt.

6.1.1 Korrosionsprüfung mit zyklischem Salznebel

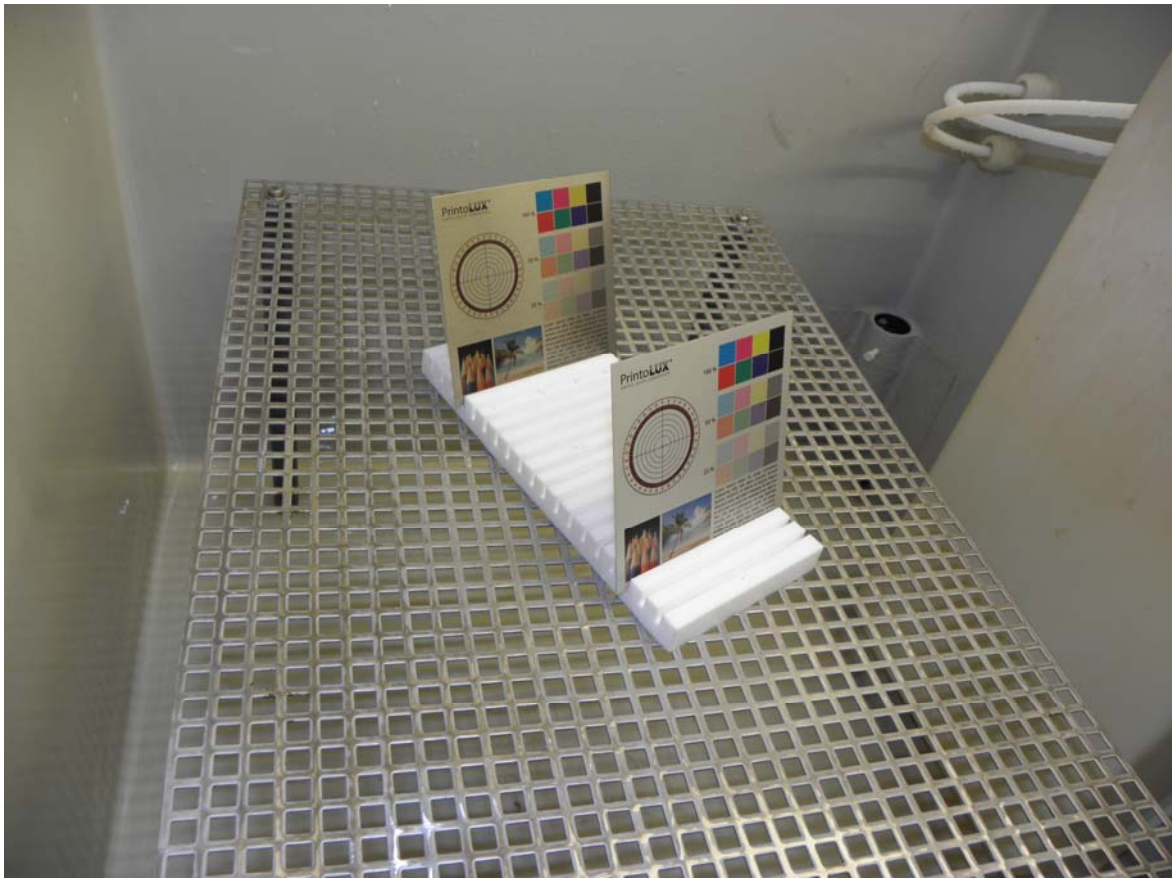
Bild 1: Prüflinge in der Salznebel-Prüfkammer

Eine Veränderung an bedruckten Oberflächen konnte mit freiem Auge **nicht** festgestellt werden. Eine weitere Beurteilung der Prüflinge wurde durch den Auftraggeber nicht beauftragt.
